NGHIÊN CỨU ĐỀ XUẤT CÁC BIỆN PHÁP NHẪM GIẢM TỔN THẤT TRONG KHAI THÁC THAN HÀM LÒ VÙNG UÔNG BÍ

TÓM TẮT

RESEARCH ON PROPOSING MEASURES TO REDUCE LOSSES IN UNDERGROUND COAL MINING IN THE UONG BI REGION

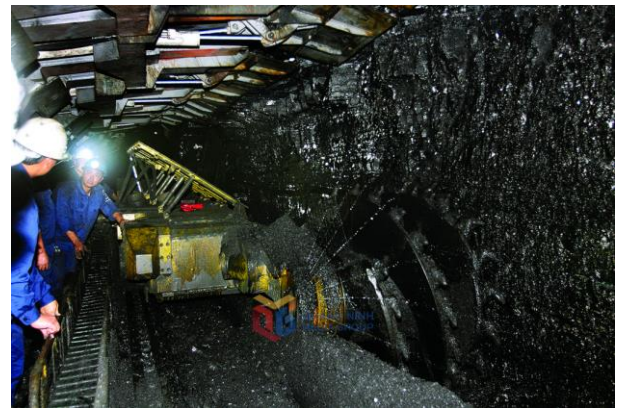
Hình 1. Lò chợ cơ giới hóa đồng bộ của Than Vàng Danh [9]

Áp dụng công nghệ lò chợ CGH đồng bộ: Thay thế các vì chống thủy lực đơn bằng các giàn chống tự hành có tấm chắn bảo vệ toàn bộ không gian lò chợ. Giàn chống tự hành không chỉ tăng độ an toàn mà còn cho phép máy khâu (Shearer) làm việc liên tục, sát vách và sát trụ, giảm tối đa than sót lại ở hai biên lò chợ. Giải pháp đã mang lại hiệu quả cao tại công ty than Vàng Danh, cụ thể: phân xưởng khai thác 11 đang vận hành lò chợ cơ giới hóa đồng bộ I-7-7 với chiều dài 105m, công suất thiết kế 450.000 tấn than/năm; Năm 2023, sản lượng 680.000 tấn; Năm 2024, sản lượng đạt 650.000 tấn; vượt công suất thiết kế, xem Hình 1 [9].

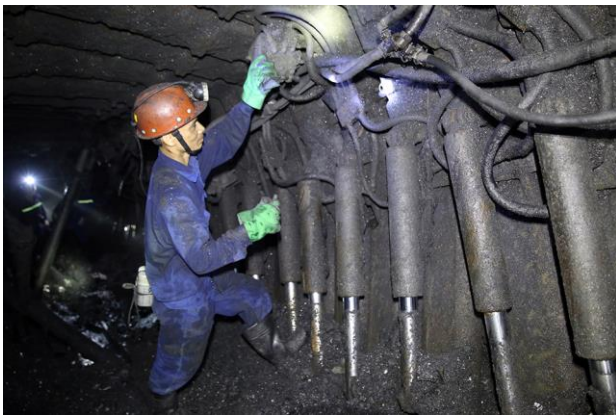
Hình 2. Lò chợ giàn mềm ZRY của Than Vàng Danh [10]

Cải tiến công nghệ giàn mềm ZRY không để lại trụ bảo vệ: Đây là giải pháp đột phá đã được thử nghiệm thành công tại Than Vàng Danh, xem Hình 2 [10]. Bằng cách thay đổi sơ đồ công nghệ để khâu không để lại trụ bảo vệ chân lò chợ, doanh nghiệp có thể tăng sản lượng thu hồi thêm 10 - 25% trên cùng một diện tích khai thác, sản lượng khai thác lò chợ tăng lên 110.000 - 120.000 tấn than/năm. Việc sử

dụng giàn mềm ZRY cải tiến cũng giúp cải thiện điều kiện thông gió và giảm chi phí đào mới các đường lò tận thu [11].

Không chỉ Công ty CP Than Vàng Danh, các công ty khác như than Nam Mẫu, than Uông Bí cũng đang áp dụng hiệu quả công nghệ ZRY. Công ty Than Uông Bí nâng suất khai thác tăng từ 3,5 tấn lên 6,5 tấn/công; tổn thất công nghệ từ 30% giảm xuống còn 11%; sản lượng từ 80.000 lên 130.000 tấn/năm; chi phí mét lò chuẩn bị cũng giảm từ 2 - 8,5 lần; số lượng người làm việc cho 1 lò chợ giảm từ 92 xuống còn 81 người/ngày[10].

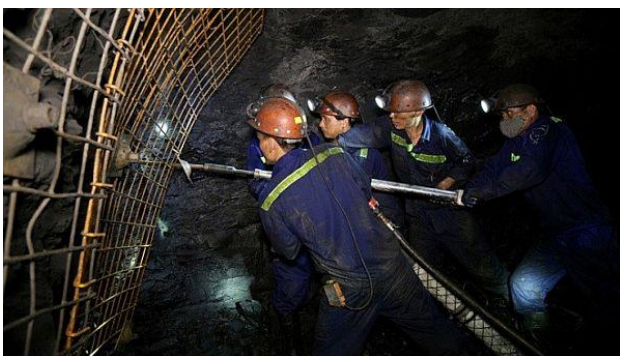
Hình 3. chống neo trong đào lò chuẩn bị [11]

Sử dụng vì chống neo trong đào lò chuẩn bị: Thay thế vì chống thép bằng vì chống neo tại các vị trí phù hợp giúp tăng tính ổn định của đất đá vây quanh, cho phép giảm kích thước trụ bảo vệ đường lò mà vẫn đảm bảo an toàn theo quy định, xem Hình 3 [11].
